PPG施工報告書

(1)実施場所	遠藤興業 本社 地下(床タイル/天井ク)	実施所在地	石巻市大街道南2丁目9番13号
		作業者	笹本 以下4名(全員遠藤興業社員)
(2)部屋面積	約54.4m ² (天井高2.36m)	測定機器	OMX-LR(神栄株式会社製)
		脱臭装置	無
(3)臭気種類/主成分	津波浸漬後のヘドロ臭	AC噴霧器	MS-028M
		フォトプロガード仕様	0.5、1.0ppm 各5ℓ

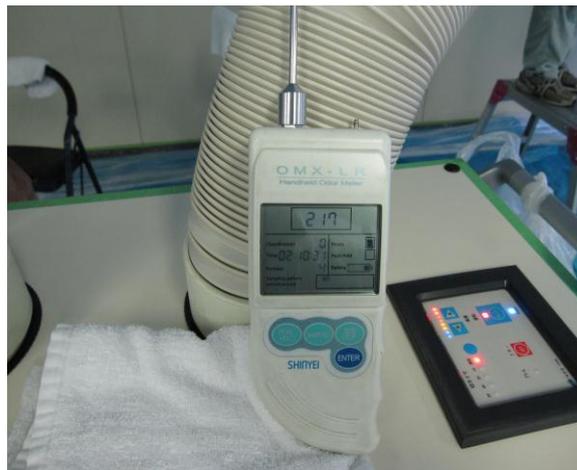
臭気モニタ値

測定場所	7/1 施工前確認時	7/4施工日 前・施工中臭気値	7月18日施工後臭気値
遠藤興業 地下室中央部	391	(施工前) 405 (施工中) 555	27

フォトプロガードで室内の臭気は分解されているが、室内の換気不足とヘドロの堆積期間が長かったため施工実施日から3日目までは1.0ppmの銀イオン濃度仕様を採用し、分解能力を上げた。4日目からは顕著に臭気がおさまり、クロスを全面はがす作業を実施し、その後壁面・天井面を重点的に0.5ppmを噴霧。天候にも左右されたが、臭気モニタ値の値が100を割り、10日からは50台の数値がでた。作業者並びに建物の責任者も臭気の軽減を確認した。

18日に空調を稼働させながら各窓を全開して換気を行い、まず、PPG施工を実施した室内の窓を閉め再測定を実施した所、数値は【27】を示し、ヘドロ臭を含めた臭気は全く感じられなかった。作業期間は内装及び電気工事も含め、12日間で実施した。フォトプロガードの全使用量は、1ppm:5ℓ 0.5ppm:5ℓ 0.05ppm:13ℓ
